Vandens nuotėkis aplink filtro dangtį

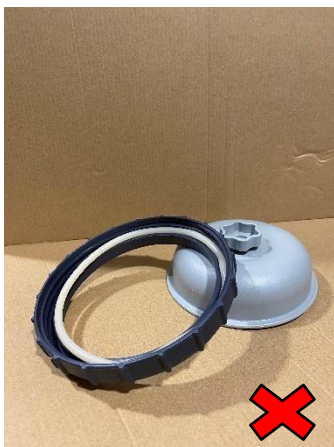
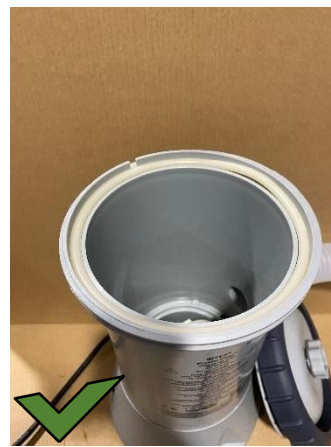
Yra keletas priežasčių, kodėl vanduo gali nutekėti iš viršutinio kasetinio filtro dangčio. Pagrindinė priežastis – netinkamai įdėtas sandarinimo žiedas. Sandarinimo žiedas turi būti ne toje vietoje, kur ant dangčio yra sriegis, bet filtro korpuso griovelyje po dangčiu. Dėl neteisingos žiedo padėties filtravimas nėra tinkamai užsandarintas ir todėl gali nutekėti vanduo.

Žemiau rasite teisingai ir neteisingai sumontuoto sandarinimo žiedo nuotrauką. Patikrinkite, ar sandarinimo žiedas tinkamai sumontuotas. Jei ne, atlikite aukščiau nurodytus veiksmus.

- 1 veiksmas:** Atsukite dangčio veržlę ir nuimkite dangtį.
- 2 veiksmas:** Nuimkite sandarinimo žiedą, jei jis yra dangčio sriegio srityje. (Jei jis įstrigo viduje, galite švelniai bakstelėti žiedu į žemę, kad atlaisvintumėte sandarinimo žiedą)
- 3 veiksmas:** Įdėkite sandarinimo žiedą į apskritą griovelį filtro korpuse (kur dedate dangtį.)
- 4 veiksmas:** Dangtį dėkite ant sandarinimo žiedo.
- 5 veiksmas:** Priveržkite varžto veržlę.
